TREBALL FI DE GRAU

PROJET GAIA

Aménagement de la gare de Saint-Dié-des-Vosges en un pôle
multimodal à l'échelle du territoire

Memòria i Annexos

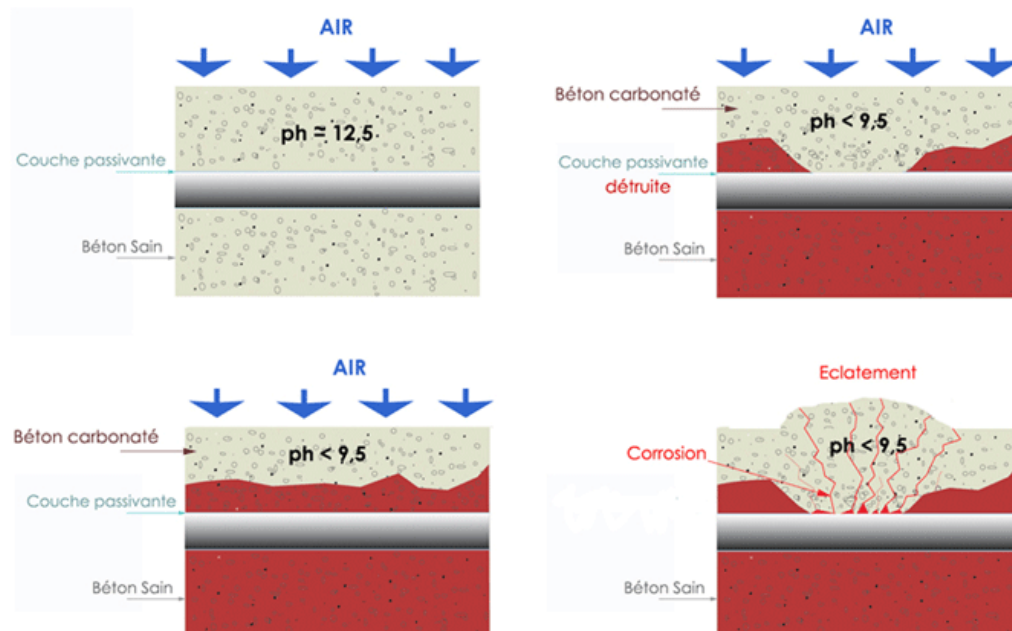
Figure 1 Explication du phénomène de Carbonatation.

Le dioxyde de carbone se dilue dans l'eau contenue dans la structure poreuse du béton. Cette réaction permet à l'hydroxyde de calcium (portlandite) de se diluer à son tour dans l'eau interstitielle, de réagir avec le CO₂ et de précipiter sous forme de carbonate de calcium, ce qui fait baisser le pH de celle-ci à une valeur proche de 9. Ce processus est illustré dans la Figure 1.

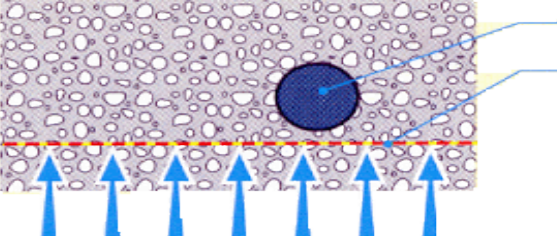
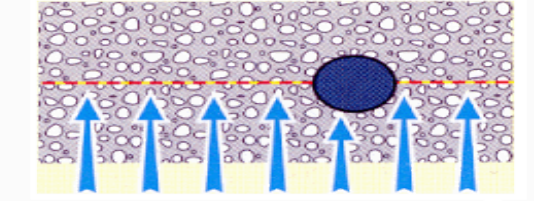
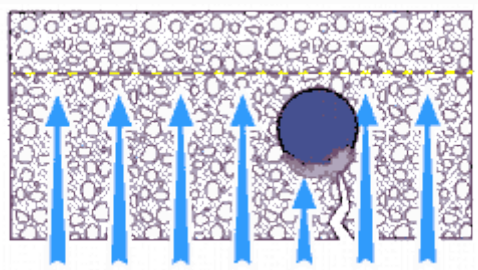
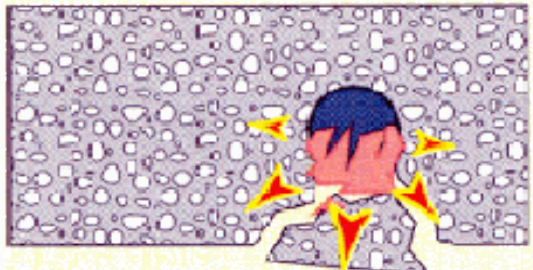
Tableau 1 Étapes et conséquences de la carbonatation.

Dès que le front de carbonatation atteint les armatures, le pH diminue dans la zone du béton située à la périphérie de l'acier, la couche de passivation se déstabilise, se dissout et son action protectrice disparaît. Si la structure renferme de l'eau et de l'oxygène, les armatures commenceront à rouiller. Les produits de corrosion formés vont occuper un volume plusieurs fois supérieur à celui de l'acier, ce qui conduira à une fissuration et à un effritement du béton. Ce phénomène est illustré à travers le Tableau 1.

<p>Environnement humide et agressif</p>

<p>La carbonatation avance dans le sens de l'acier qui deviendra bientôt passif.</p>

<p>La corrosion commence en présence d'humidité. La première fissuration se produit.</p>

<p>Phase finale d'oxydation importante de l'acier avec formation de sels expansifs. Fragmentation et tâches de rouille</p>

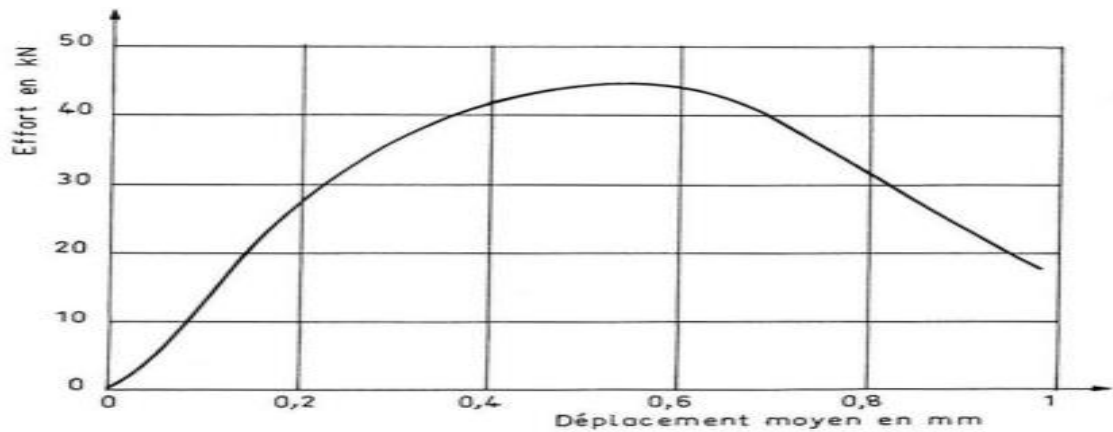
Graphique 2 Essai de compression du béton standardisé.

Cependant, sur le Graphique 2, il est possible de voir le test d'un béton sans défaut, c'est-à-dire sans avoir auparavant expérimenté le phénomène de carbonatation, sous la forme d'une éprouvette normée. Les différences entre le graphique obtenu à partir du test de compression et celui du Graphique 2 sont remarquables. Au cours d'un test idéal, la continuité de la trace est visible. La tension maximale à laquelle résiste la pièce standard est beaucoup plus grande que celle que la pièce testée dans le laboratoire supporte, environ 4 fois plus résistante.

La chute des propriétés mécaniques de la pièce est continue sur le Graphique 2 tandis que dans le Graphique 1, la chute est beaucoup plus brutale à cause de la rupture de la pièce.
